Évaluation hydrologique de pratiques à faible impact écologique sur le Campus Honda, à Markham, Ontario

DOCUMENT TECHNIQUE

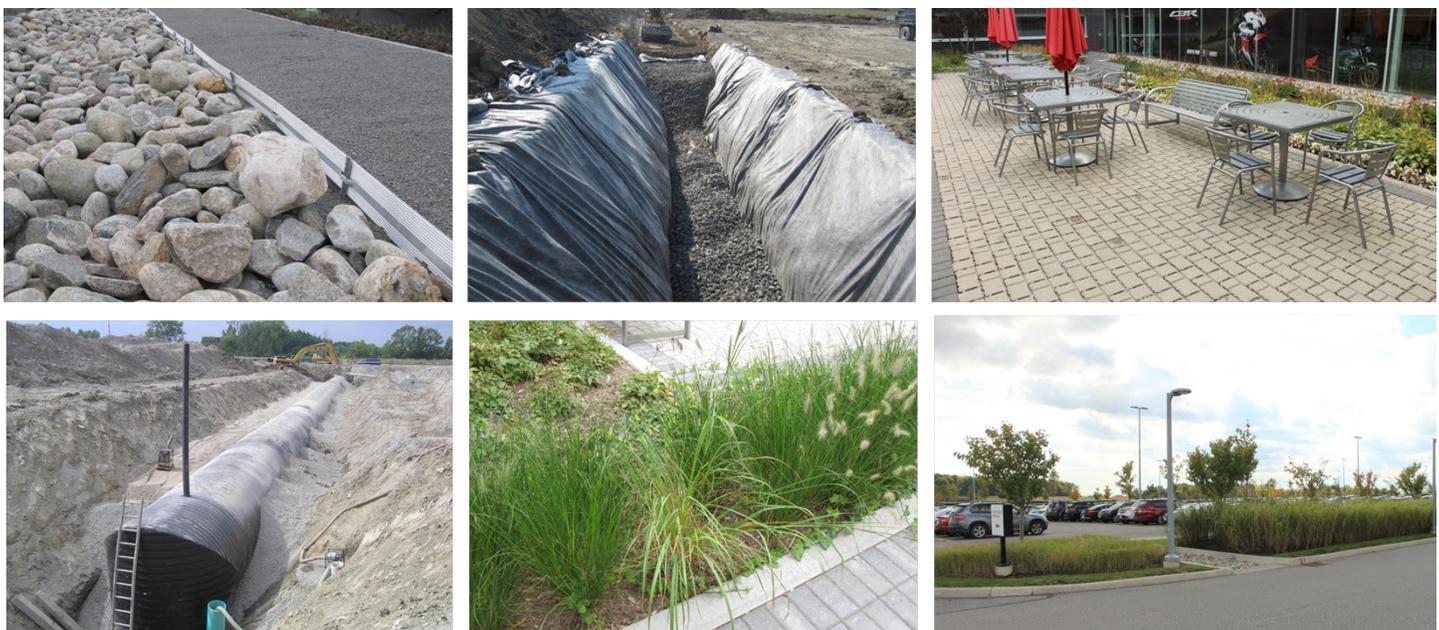
Figure 1. De gauche à droite : fossé de drainage et sentier de conditionnement physique, tranchée empierreée (biofiltres), surfaces perméables sur des terrasses de restauration, citerne d'eau de pluie, végétation indigène, biofiltres végétalisés.

La présente étude se penche sur l'efficacité hydrologique de pratiques à faible impact écologique appliquées à un important site commercial appartenant à Honda Canada (figure 1). Les mesures et la modélisation visaient essentiellement à évaluer le débit et le volume des eaux de ruissellement, le propre d'une pratique à faible impact écologique étant de réduire le volume de ces eaux par la

Le Campus Honda est situé au 180, boulevard Honda, à Markham, en Ontario. Il comprend un certain nombre de pratiques de gestion des eaux pluviales à faible impact écologique, y compris un vaste réseau de biofiltres qui draine la surface d'un parc de stationnement de 1000 places et d'autres surfaces goudronnées (figure 2). Le site et le bâtiment, homologués LEED Gold, reflètent la vision de Honda en matière de durabilité ainsi qu'une esthétique épurée et minimaliste.

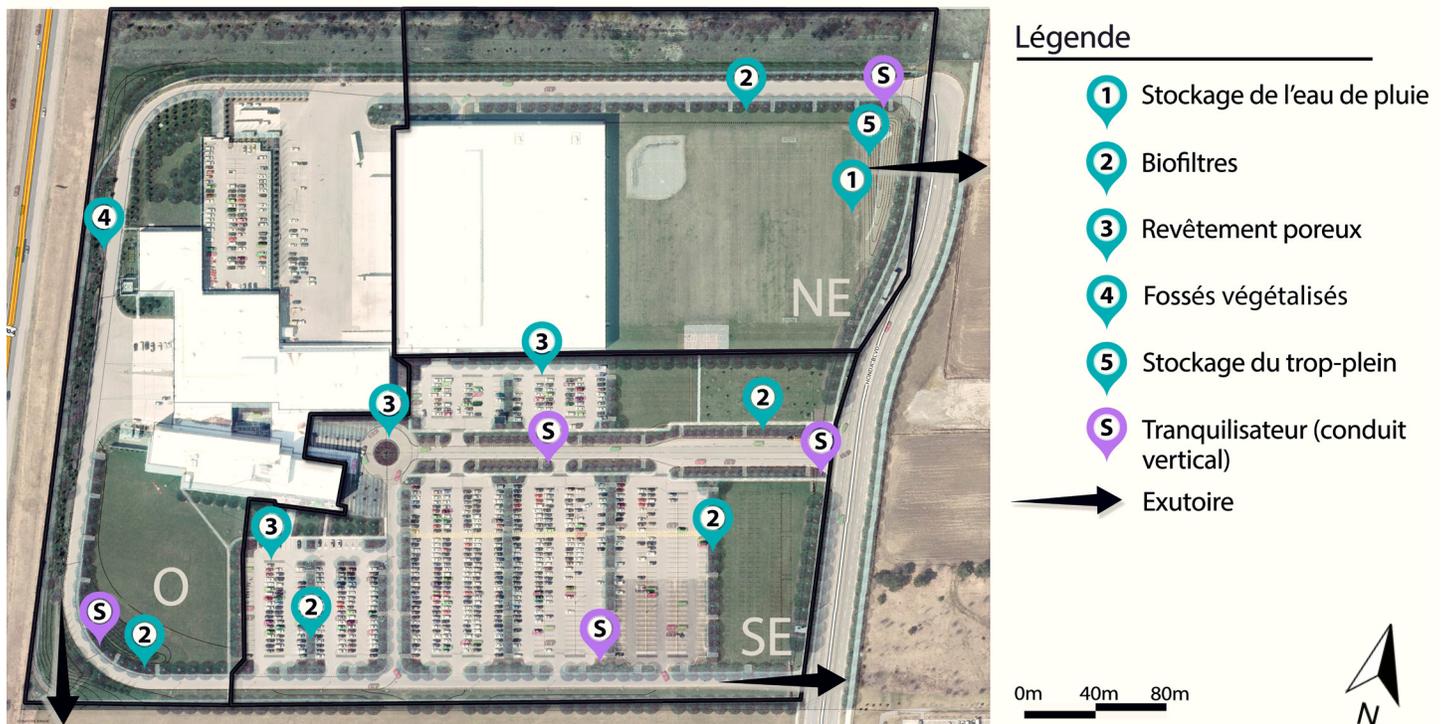
Figure 2. Emplacement des ouvrages à faible impact écologique sur le site de l'étude, au siège social de Honda Canada, à Markham, en Ontario. Les niveaux d'eau ont été mesurés dans les tranquillisateurs et les débits ont été mesurés aux exutoires des bassins nord-est, sud-est et ouest.

La superficie du Campus Honda Canada est de 17,9 hectares. Les eaux de ruissellement y sont drainées vers trois exutoires (figure 2 et tableau 1). Le bassin versant nord-est (5,4 hectares) comprend une citerne d'eau de pluie, d'une capacité est de 636 m³, qui recueille les eaux de ruissellement provenant du toit (2,6 hectares) du centre de distribution des pièces. L'eau de pluie accumulée dans la citerne sert au système automatisé d'irrigation d'un champ adjacent et de zones

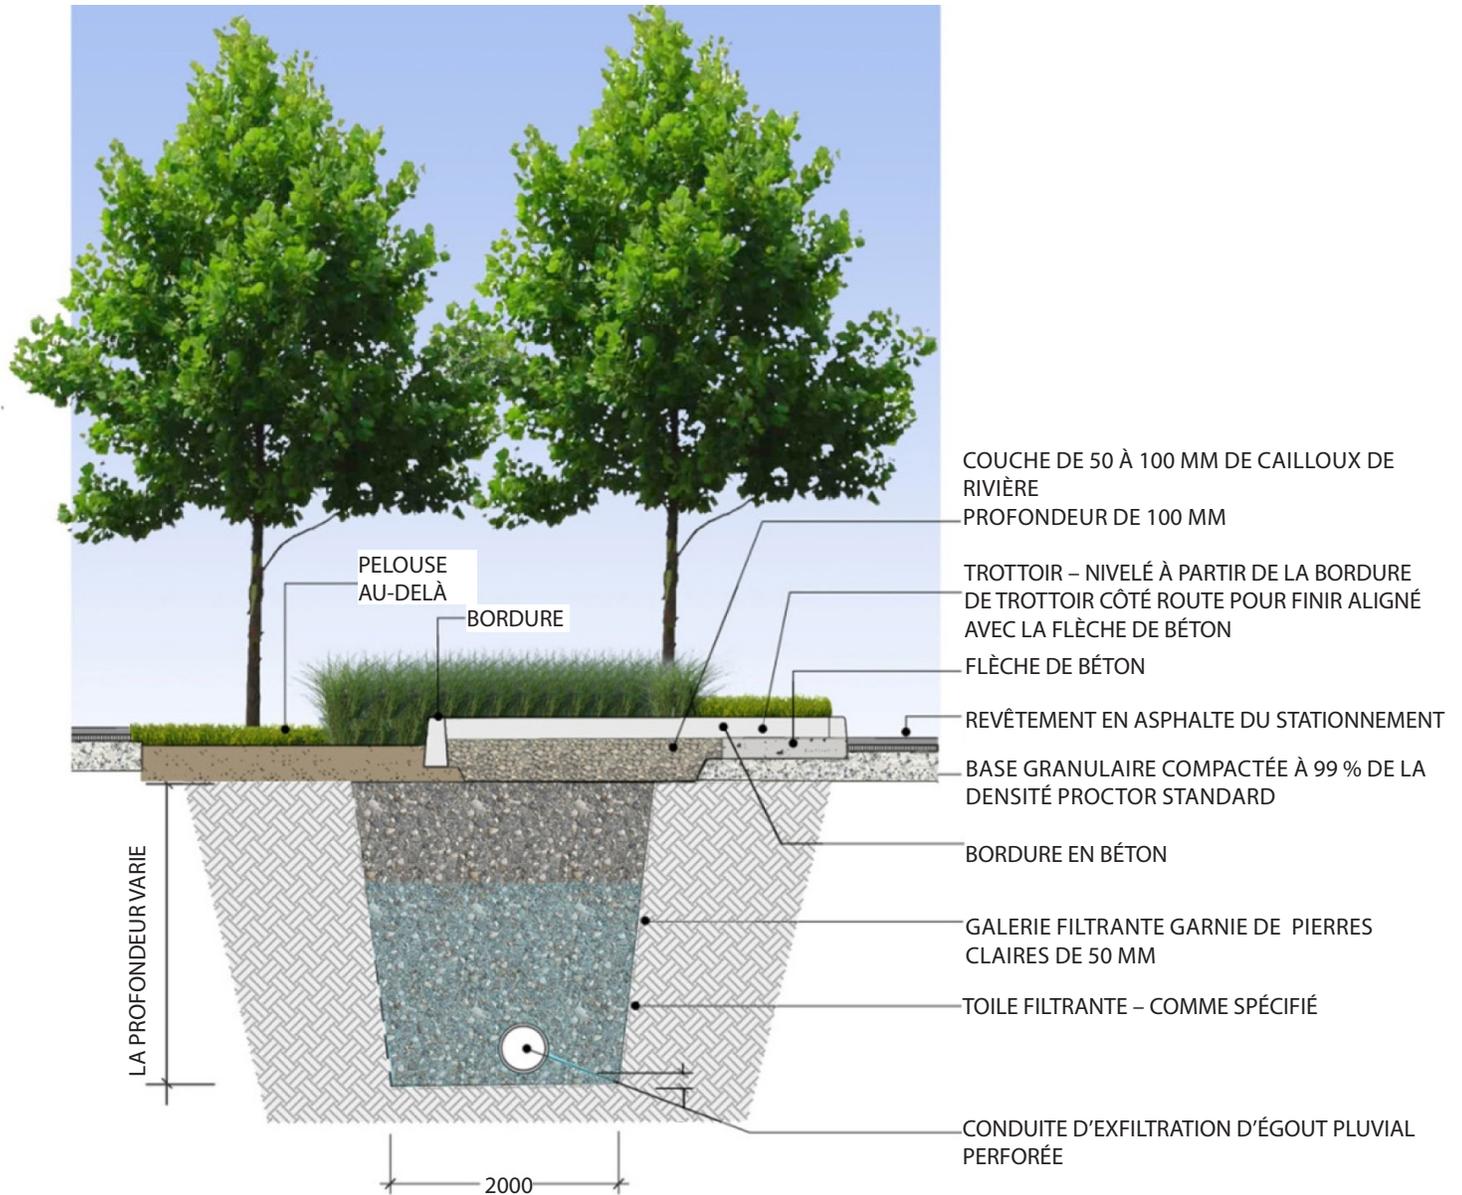
Figure 3. Coupe transversale d'un biofiltre (avec la permission de Schollen and Company Inc.)

paysagées. Le trop-plein de la citerne et des biofiltres adjacents se déversent dans un petit étang de rétention capable d'emmagasiner temporairement les eaux de ruissellement avant de les rejeter dans le réseau d'égouts municipal. Le ruissellement provenant de la voie de service, au nord du bâtiment, est drainé vers des tranchées d'infiltration empierrées et garnies d'un couvert de végétation composée de hautes herbes, de plantes herbacées et d'arbres (appelées ici « biofiltres »). Ces biofiltres ont généralement une profondeur de 2 m et une largeur de 2 m à leur base. Elles sont drainées par des tuyaux perforés de 200 mm de diamètre posés à environ 0,15 m au-dessus du niveau du sol d'origine (figure 3).

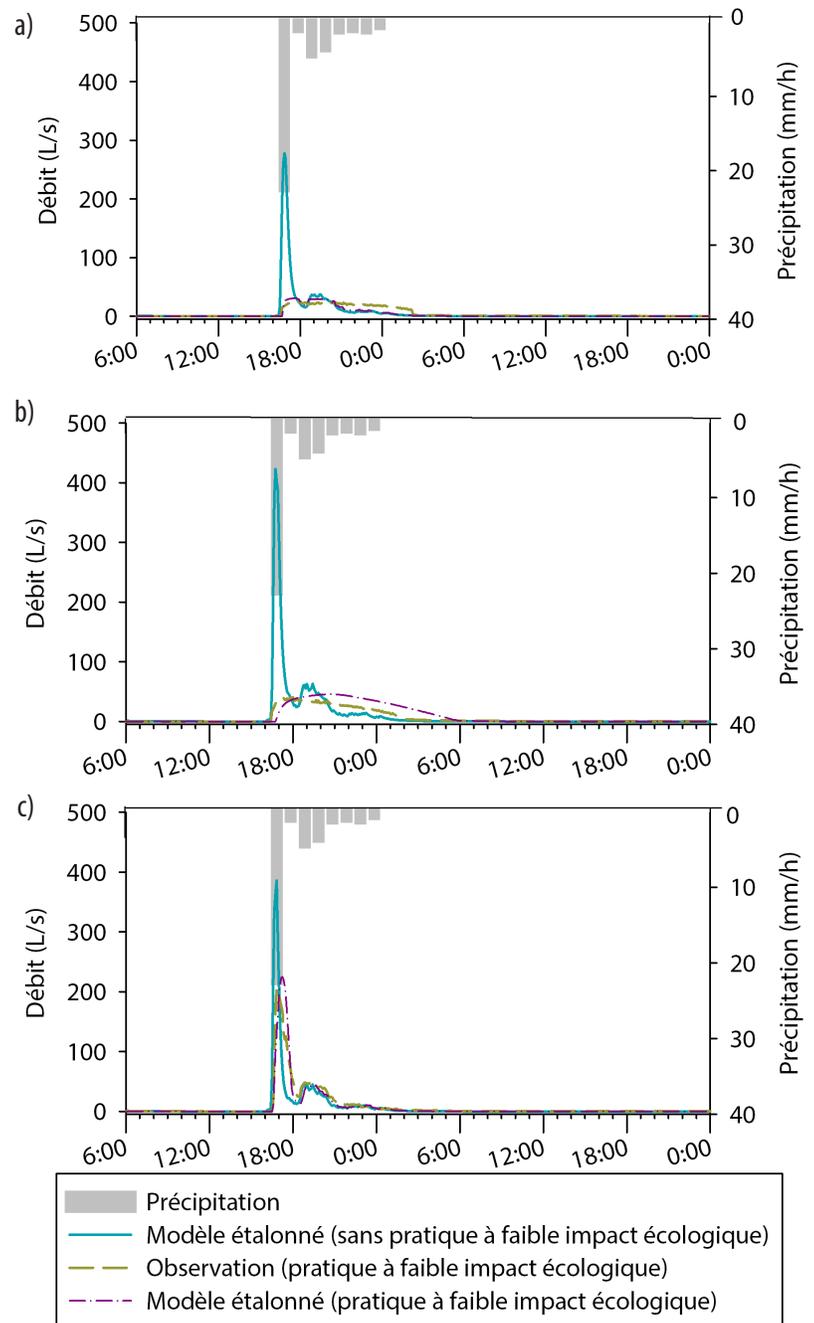
Figure 4. Hydrogramme des épisodes de pluie dans les bassins versants a) nord-est; b) sud-est; c) ouest. Ces épisodes ont eu lieu les 8 et 9 juillet 2013.

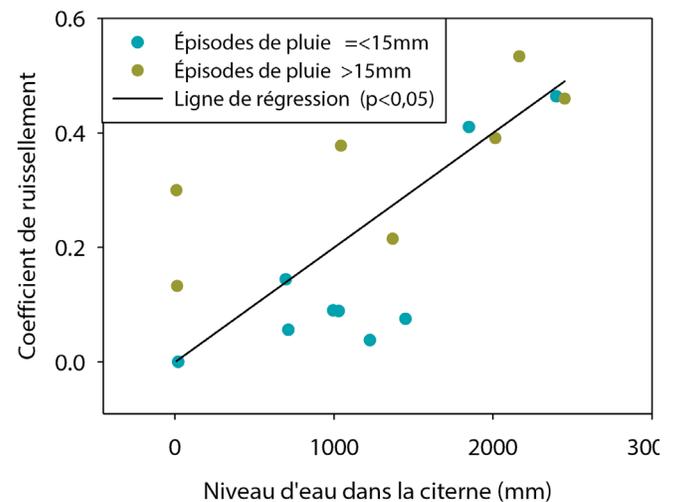
Figure 5. Relation entre le coefficient de ruissellement du bassin versant et le niveau d'eau dans la citerne d'eau de pluie avant les épisodes de pluie.

plus grande partie de ce volume a servi à l'irrigation des pelouses et de la végétation pendant les périodes les plus sèches, entre juin et septembre. La figure 5 montre la relation entre le stockage disponible dans la citerne et le coefficient de ruissellement pour le bassin. Le coefficient de ruissellement représente la proportion de pluie convertie en ruissellement pendant les épisodes orageux. Comme on s'y attendait, les coefficients de ruissellement étaient plus élevés pendant les épisodes orageux survenant lorsque la citerne était partiellement remplie d'eau (c.-à-d. que sa capacité de stockage était moindre), ce qui corroborait le fait que le bassin versant nord-est rejette principalement des eaux de ruissellement provenant du toit. En fait, pendant la période de l'étude, moins d'un tiers de la réduction en volume du ruissellement pouvait être attribuée aux biofiltres. Il y a eu des exceptions lors d'importants orages, quand le stockage de la citerne représentait une petite partie des volumes totaux de ruissellement.

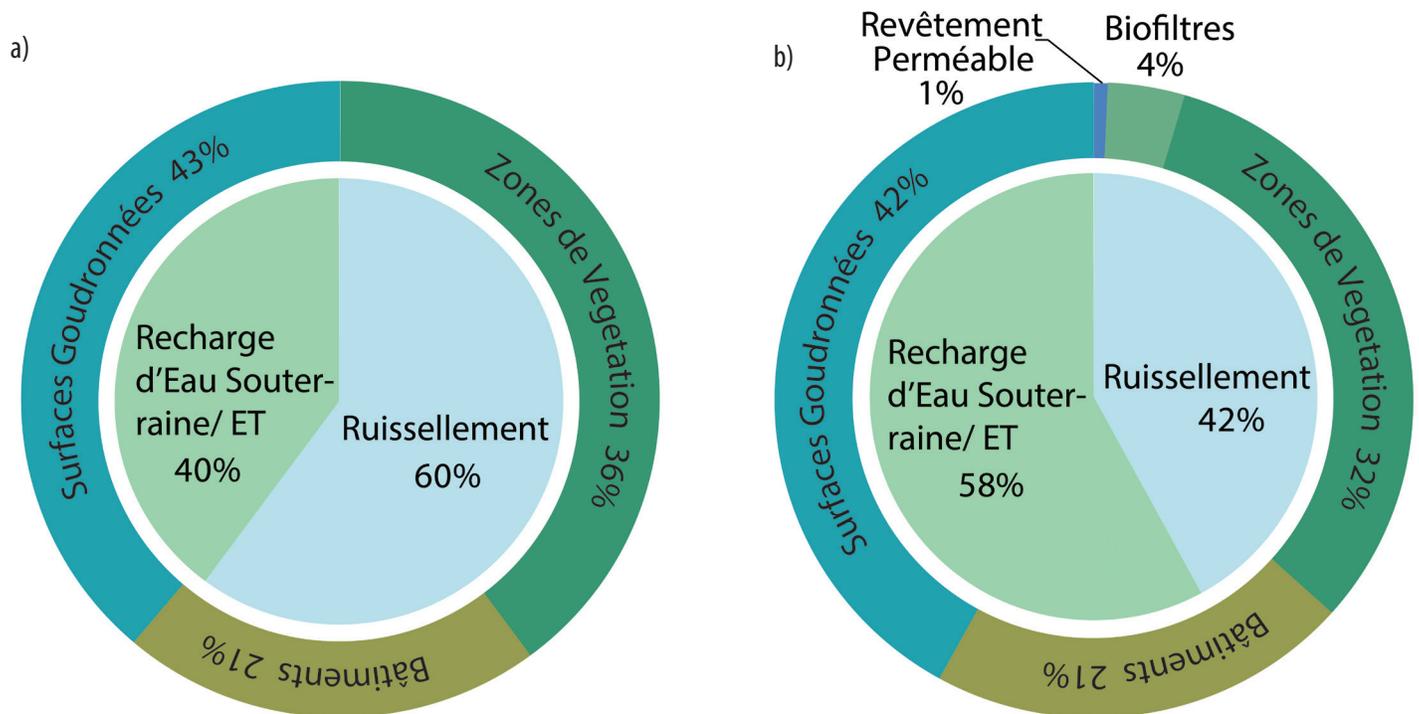
Figure 6. Occupation du sol (cercle extérieur) et bilan hydrologique (cercle intérieur) sur le site étudié d'après a) un modèle sans pratique à faible impact écologique et b) les mesures effectuées.

L'analyse du bilan hydrologique a montré que les pratiques à faible impact écologique modifiaient considérablement la proportion d'eau qui faisait l'objet d'une évapotranspiration ou de ruissellements, sans pour autant modifier considérablement la couverture des sols ni la superficie de la zone constructible. Cela est illustré à la figure 6 : le cercle extérieur représente l'occupation du sol, tandis que le cercle intérieur représente le bilan hydrologique. Comme mentionné plus haut, la proportion d'eau rejetée par le site sous forme de ruissellements a considérablement diminué; par conséquent, un volume d'eau plus important a contribué à la recharge des eaux souterraines et à l'évapotranspiration. Environ 6 % du total des précipitations ont été réutilisés pour l'irrigation, et la plus grande partie aurait autrement été rejetée dans l'atmosphère sous forme d'évapotranspiration. Ces modifications de l'équilibre hydrologique sont intervenus en dépit de sols composés d'argile limoneuse très peu perméable, ce qui prouve que même dans des conditions difficiles, les pratiques à faible impact écologique permettent de modifier considérablement l'équilibre hydrologique.
